IL LEGANTE DEL “CALCESTRUZZO” ROMANO DEL PONTE DI AUGUSTO A NARNI

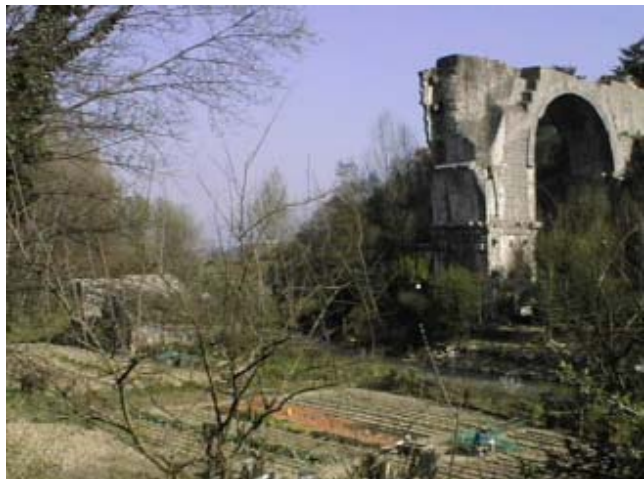
Figura 2 – Rovine del Ponte di Augusto sul fiume Nera

Il ponte è uno dei più grandi mai eretti dai romani: probabilmente aveva quattro archi, era circa 170 metri di lunghezza; degli archi solo uno è ancora in piedi e non è il maggiore, la sua corda è circa 20 metri di lunghezza e l'altezza del suo intradosso è circa 27 metri.

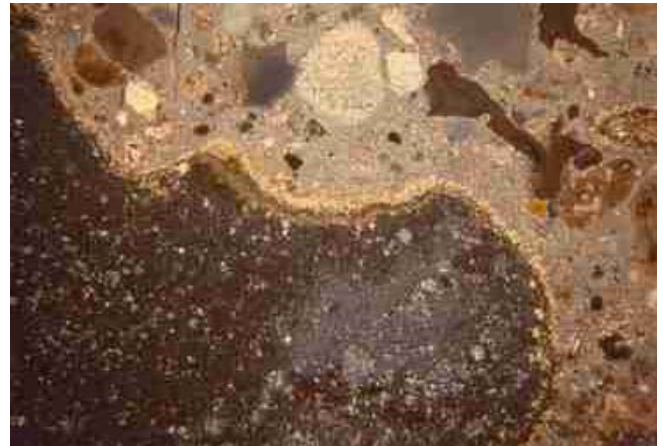
Figura 5 - Micrografia in sezione sottile (6.2x, luce polarizzata). Si osserva un grosso filamento di calcedonio

Aggregato: è costituito prevalentemente da frammenti di calcari micritici fossiliferi di forma arrotondata che talvolta presentano bordi di reazione con il legante. Secondariamente sono presenti frammenti di calcedonio sempre con evidenti bordi di reazione, frammenti di travertino, granuli di quarzo, feldspati, pirosseni, ossidi.

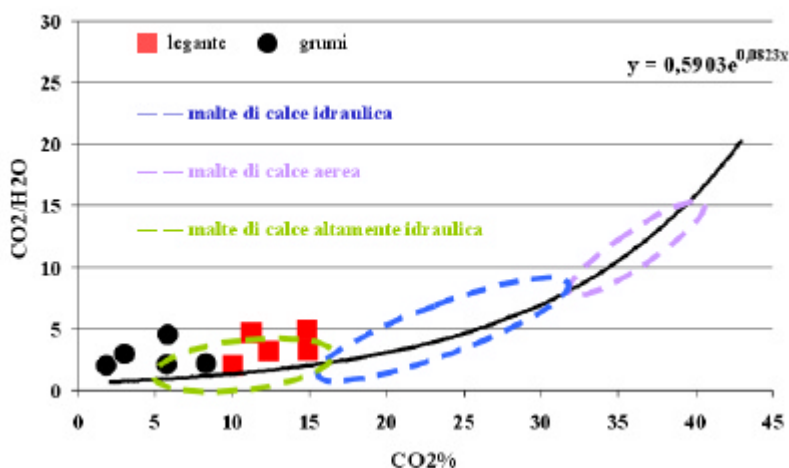
Si osserva che i campioni indagati cadono nel campo delle malte di calce altamente idrauliche.

Figura 6 - Diagramma CO₂/H₂O-CO₂ relativo ai campi di appartenenza di malte di calce altamente idraulica ed aerea ricavati dai dati termogravimetrici (TG). Si osserva che i campioni indagati cadono nel campo delle malte di calce altamente idrauliche.

Le analisi chimiche e mineralogiche effettuate sulla frazione legante e sui grumi bianchi, indicano una omogeneità di composizione ed una natura eminentemente idraulica. Ciò è confermato sia dal calcolo su base chimica dell'indice di idraulicità ($I_{medio} = \frac{SiO_2 + Al_2O_3 + Fe_2O_3}{CaO + MgO} = 1.20 \pm 0.09$) che risulta assai elevato rispetto alle normali malte realizzate con un Portland 325 ($=0.42$), sia dai dati diffrattometrici, dove oltre alla presenza di calcite si evidenziano quantità rilevanti di silicati di calcio idrati (Tobermorite 11A e 14A).

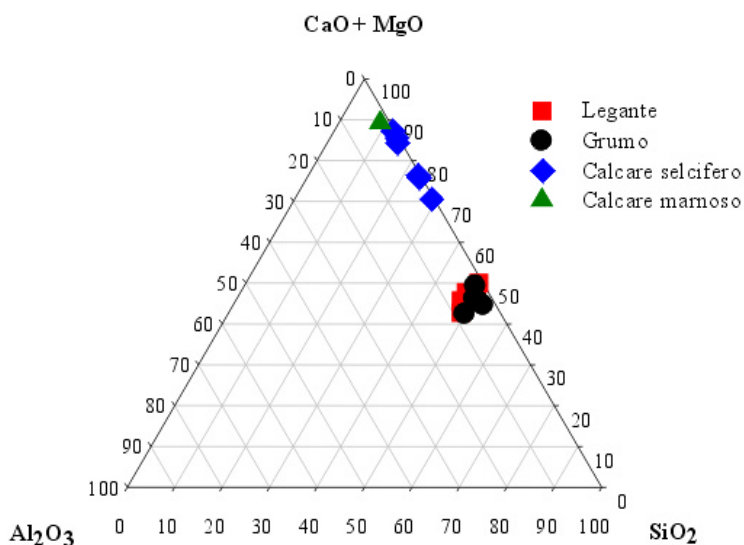
Figura 7 - Diagramma relativo ai dati XRF: si osserva che i grumi e il legante mostrano la stessa composizione. Al contrario dati di letteratura presi come riferimento su calcari marnosi e selciferi risultano più poveri di SiO₂.

L'idraulicità può essere infatti ottenuta anche dall'utilizzo di calcari marnosi e/o selciferi. I nostri campioni presentano però composizione chimica differente rispetto ai litotipi citati (come visibile dal diagramma CaO + MgO- SiO₂- Al₂O₃, relativo ai dati XRF), in particolare per l'elevata quantità di SiO₂.
